供热机组消除颤振操作法

摘要: 国信启东热电#1号机组是装机0.85千瓦背压式燃气供热机组, 2018年投产, 转子采用25CRMOV合金钢锻造, 有良好的低温抗脆断、耐热、高强度性能, 精加工前进行了磁粉探伤检查以及热跑合、热稳定性试验、理化性能指标。转子安装完毕, 进行高速试验动平衡。在机组检修试转过程中, 当提速到2000转/分时, 产生机组颤振的情况, 到2800转/分振动数据达到0.26mm以上, 引动负荷直线下降, 直接影响机组的安全运行。

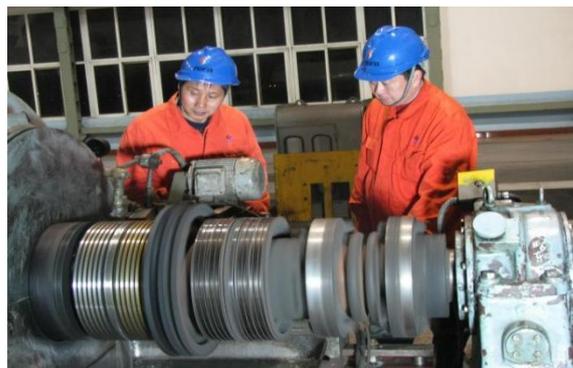
图6 工作人员提高机组滑环的平整度

机组运转过程中，由于机组所处的环境水汽较大，这样滑环与碳刷接触面部分就出现了氧化，机组停运的时间越长，氧化就越厉害。久而久之，滑环表面就出现了排列较规则的粒状锈斑。运转的滑环与碳刷间有火花产生，就要弄清火花产生的原因，应测试并分析碳刷电流分布密度是否发生变化，如有必要应尽快安排停机处理。并对滑环表面进行处理，把原来的不平整度达1~2毫米修复到直线度小于0.03毫米精度要求，对消除安装过程中辅助汽轮机滑环精度的影响有明显的提高。并带领小组成员实地调查，认真讨论分析影响加工的末端原因。确定滑环损坏主要原因1、滑环表面粗糙，产生划痕。2、运行中碳粉和转子轴瓦漏出的油混合在一起。影响了电刷和滑环的接触形成环火。3、电刷端面不垂直，导入不正确。

团队找出上述主要原因，进行了充分的分析和研究，制定相应的对策，创新设计改进了机床拖板装置，可移动式复合操作台C700H-1型系列设备。发电机滑环在发电机端盖和轴承座之间，空间位置狭窄，决定用车床的加工方法对滑环表面进行加工。根据车床车削原理，要想对滑环表面进行修复加工，必须满足以下条件：滑环应能作回转运动；应有一把刀具沿轴向作直线运动；刀具还应能沿径向作直线运动（如图6所示）。这样就能实现现场车削，完成滑环表面的修复。
